内歯ギアとモーター軸ピニオンギア  
良好な噛み合い状態例

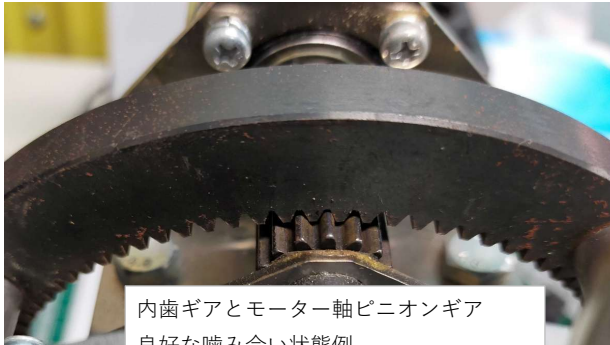
内歯ギアとモーター軸ピニオンギア間で隙間が生じている、若しくは、ギアの山が台形では無く、三角に尖っている等の場合には、右記の様な対策をお試し下さい。
